# Folksams färgtest – 4

En undersökning av funktionen hos  
45 vanliga utomhusfärger

Slutrapport – 2012

Swerea IVF-rapport 12001      ISSN 1404-191X

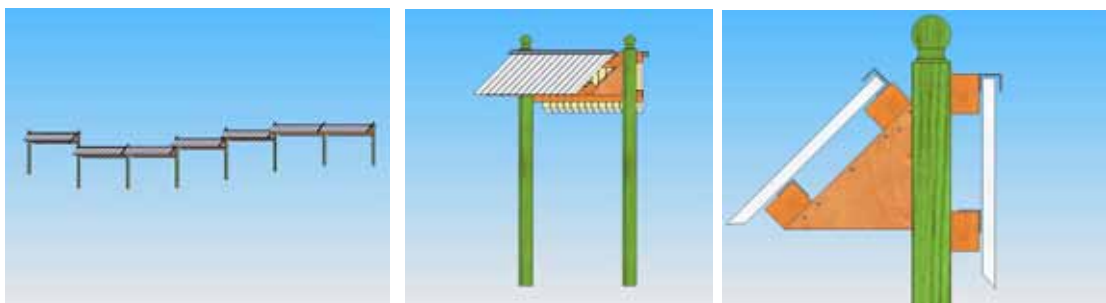
Bild 1 Konstruktion och utformning av provpanelen samt provrack.

Varje testad färg målades upp på 25 paneler. En panel arkiverades inomhus som referens. Resten exponeras på de fyra exponeringsstationerna, 24 paneler på respektive.

Enligt vedertagen teststandard exponeras panelerna i 45° lutning mot söder. Som en komplettering exponeras paneler mot norr i 90° lutning.

Dimensionen på de finsågade panelerna är 375x145x22 (LxBxH) mm. I nederkant har panelerna en s k droppnäsa.

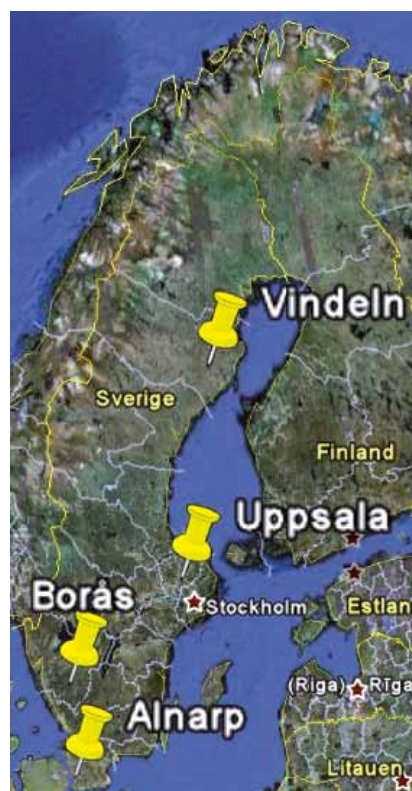
Bild 2 De olika exponeringsstationerna.

- Alnarp utanför Malmö (SLU). Cirka 10 m väster om panelerna är det en 20 m hög poppelhäck som skuggar panelerna. Träden ger även panelerna skydd mot vinden.
- Borås (SP). Panelerna är placerade på ett öppet fält som är omgivet av barrskog. På marken är det typisk ängsvegetation med sly (som klipps några gånger per sommar). Cirka 100 m söder om panelerna ligger riksväg 40 som är hårt trafikerad.
- Uppsala (SLU). Panelerna är omgärdade av åkermark men just där panelerna står är det gräs. Söder om panelerna, ca 15 m, är det en björkdunge med 20 m höga träd.
- Vindelns försöksparker (SLU), nordväst om Umeå (SLU). Panelerna är placerade på ett försöksfält som är omgivet av tät barrskog. På marken är det typisk ängsvegetation med sly.

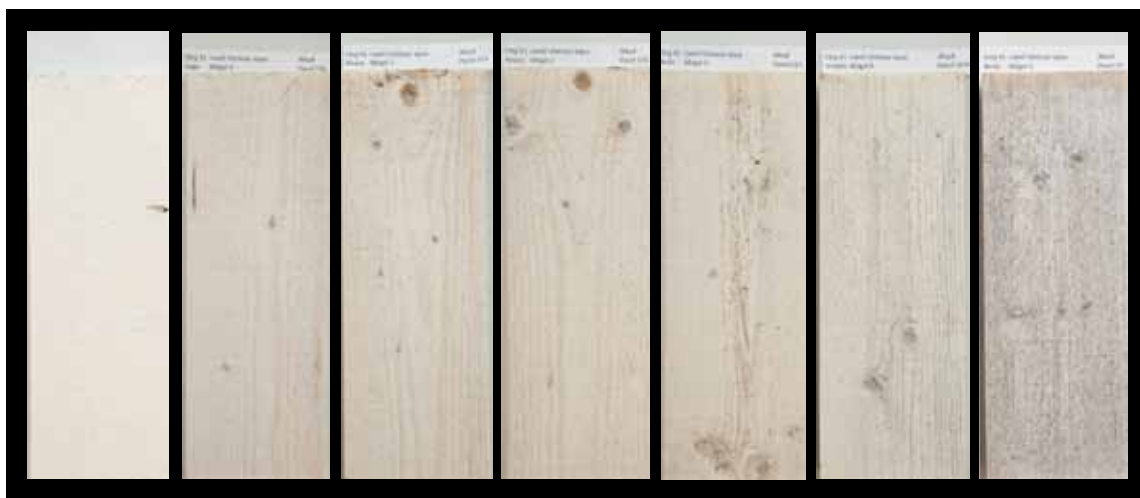
Nedan visas paneler med ett och samma färgsystem (Färg 41 i Folksams färgtest – 3). Panelen längst till vänster är nymålad och helt oexponerad, de övriga panelerna har blivit exponerade i två år och har erhållit betyget 0 till 5.

Grad	Mängd av påväxt	Anmärkning
0	Ingen	
1	Antydning	Mycket begränsad påväxt kan iakttas med endast enstaka kolonier. Knappt synligt för blotta ögat
2	Lätt	Tydlig påväxt kan iakttas
3	Påtaglig	En mycket tydlig påväxt kan
4	Stor	Stor påväxt kan iakttas
5	Kraftig	Massiv påväxt kan iakttas
